Projekt: Chemnitzer Modell Stufe 2 – Ausbau Chemnitz – Thalheim  
Machbarkeitsstudie und Variantenuntersuchung

## **Baumbestand, Reichenhainer Straße in Chemnitz (Mittelstreifen)**

Zusammenfassende Darstellung des Baumgutachtens

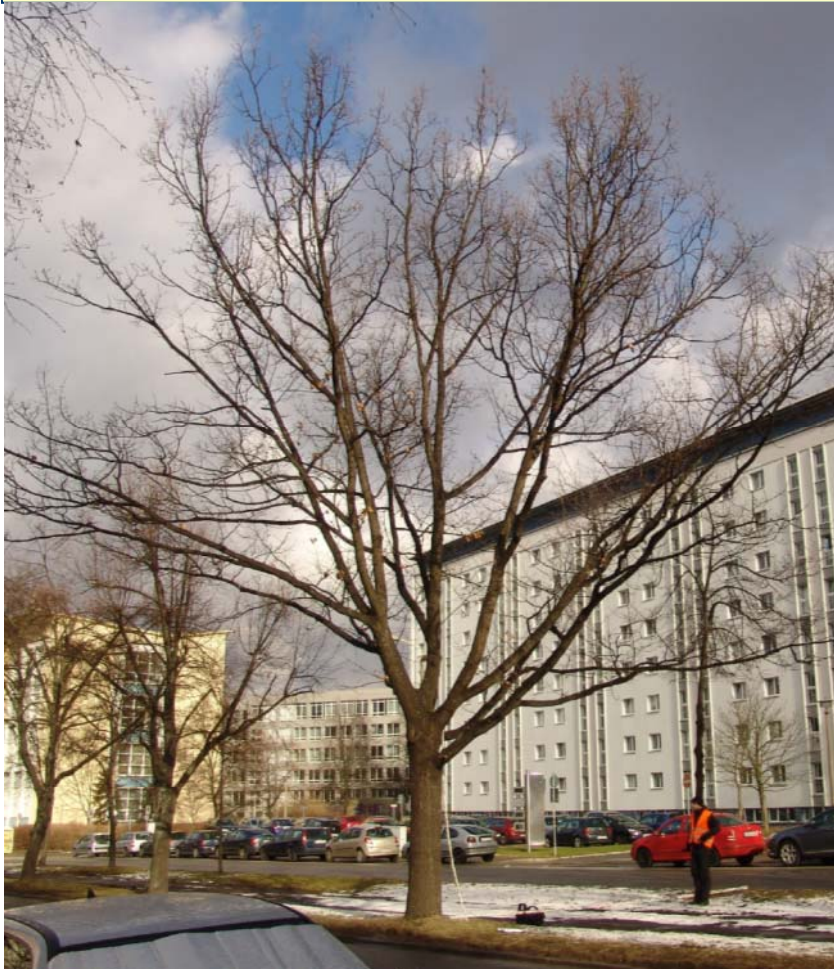
Stiel-Eiche Nr. 2800 (1960; U 150cm, H 14,5m)

- weit ausladende, vitale Krone
- wg. Art, Wuchs, Dimension und ggf. wg. Seltenheit am StO  
→ wertvoll

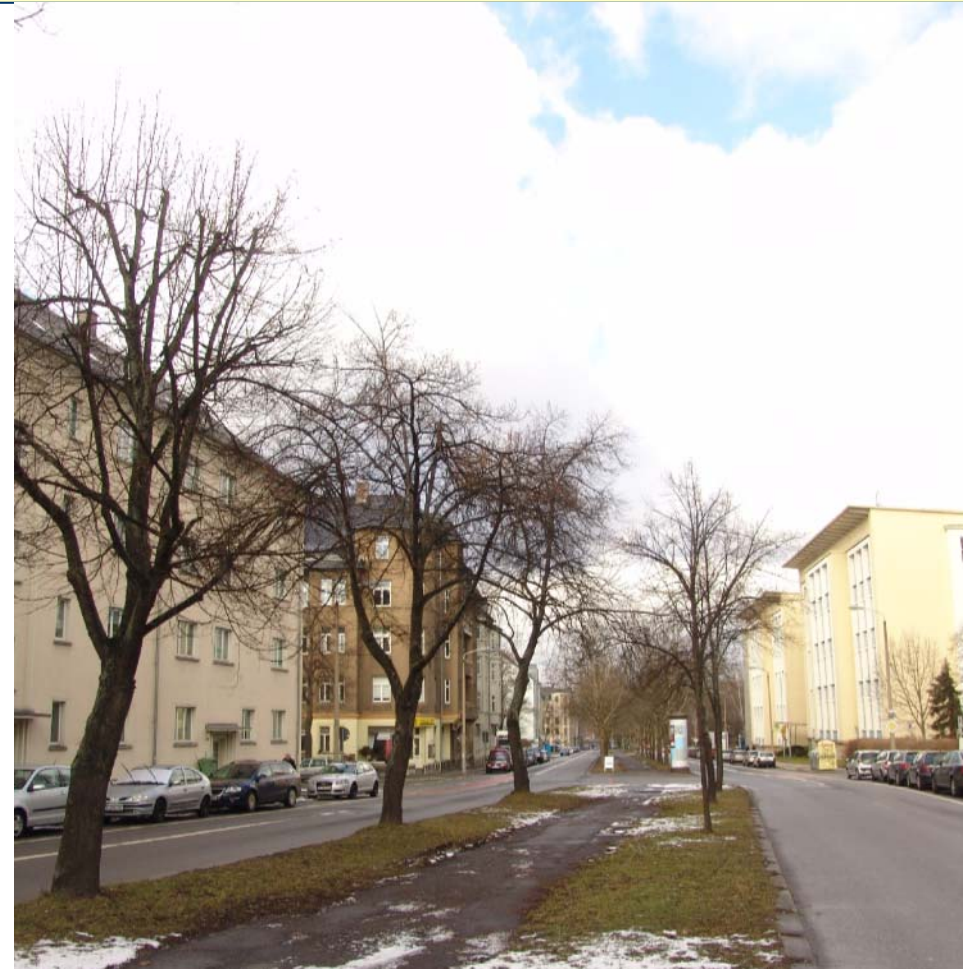
Winter-Linden Nr. 2500-2700, 2900-3200, 18800-19700  
(zw. 1960 u. 1995)

- Bestand lückig,
- z. T. Kronenschäden
- Nachpflanzungen z.T. Vitalitätsschäden

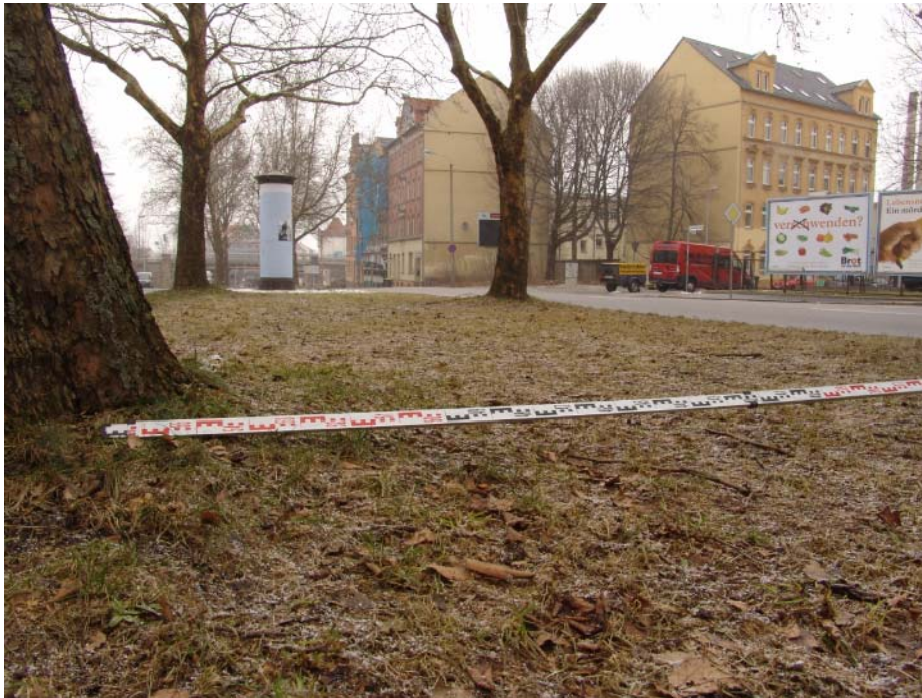
„ohne asphaltiertem Mittelstreifen“

- Boden kaum abgesenkt,
- Wurzelentwicklung zur Mitte vermutlich unbeeinträchtigt

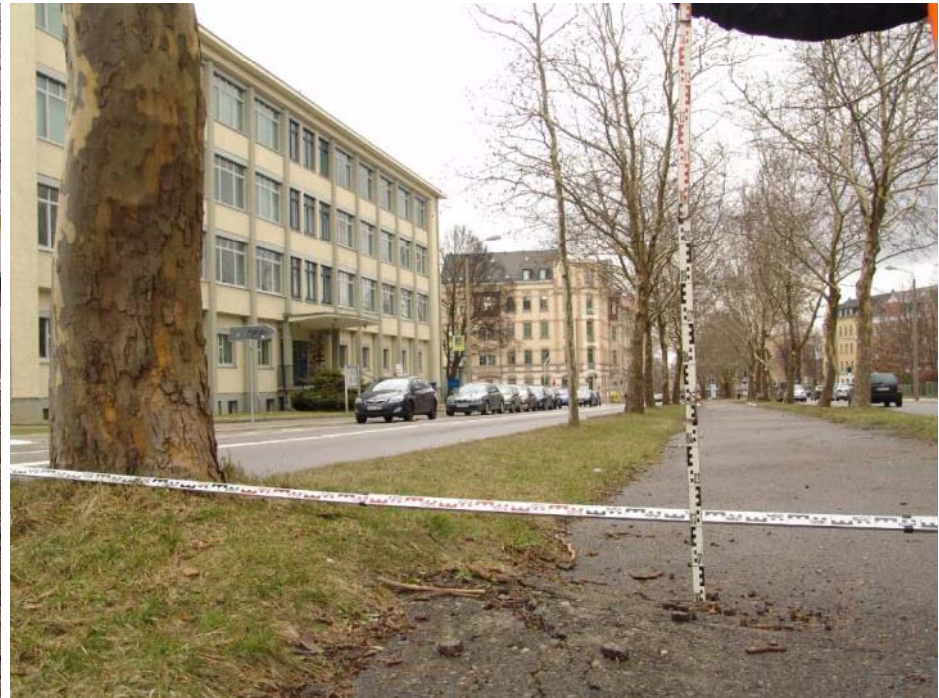
„mit asphaltiertem Mittelstreifen“

- Wegniveau unter Stammfuß
- Versiegelung, Verdichtung
- Wurzelraum auch zur Mitte eingeschränkt
- Wurzelschäden vermutet

- Schaffung zusätzlicher durchwurzelbarer Raum (Straße)
- Entsiegeln Mittelstreifen
- Bodenbelüftung, Düngung, ggf. Substrataustausch usw. im verdichtetem Wurzelraum
- Anwenden spezieller (baumschonender) Sonderkonstruktionen für den Wegebau
- Einhalten einschlägiger Regeln für den Baumschutz bei Baumaßnahmen

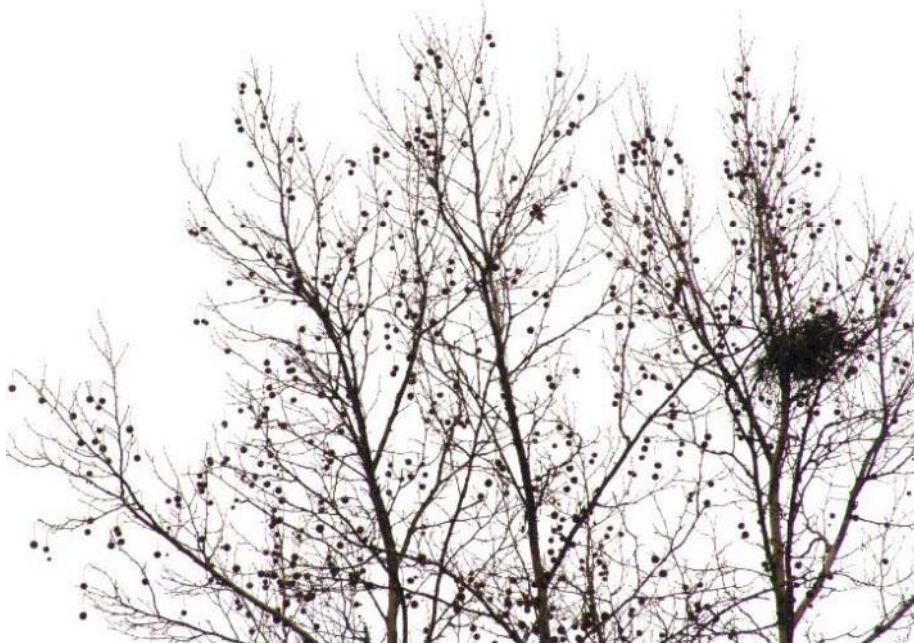
durchschnittliche Vitalitätsstufe (n=9): **0,7**  
(0= beste, 4=abgestorben)

vitale Oberkrone an Platane Nr. 600 mit Vitalitätsstufe 0,5

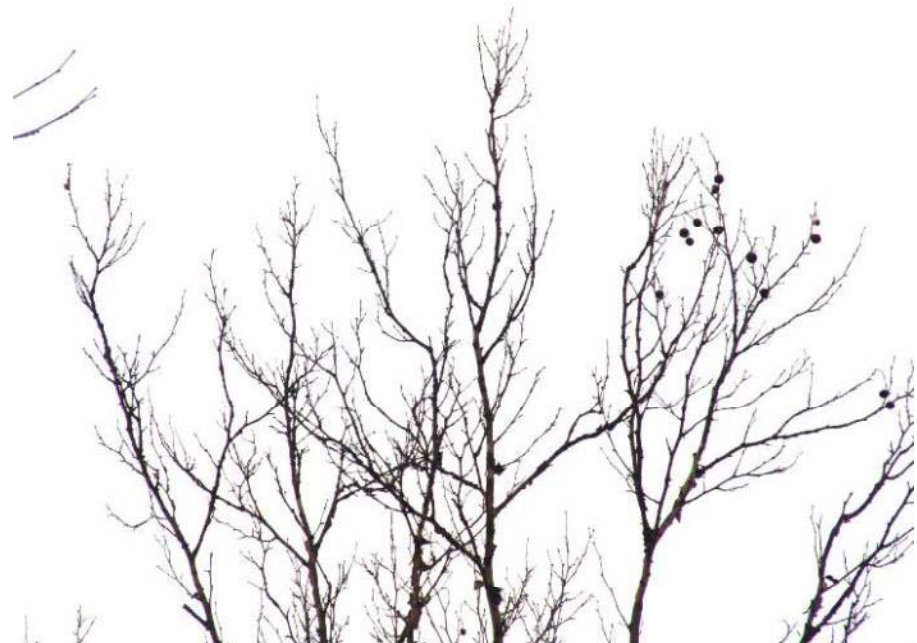
durchschnittliche Vitalitätsstufe (n=29): **1,24**  
(0= beste, 4=abgestorben)

Kronenausschnitt der Platane Nr. 7500 mit Vitalitätsstufe 1,5

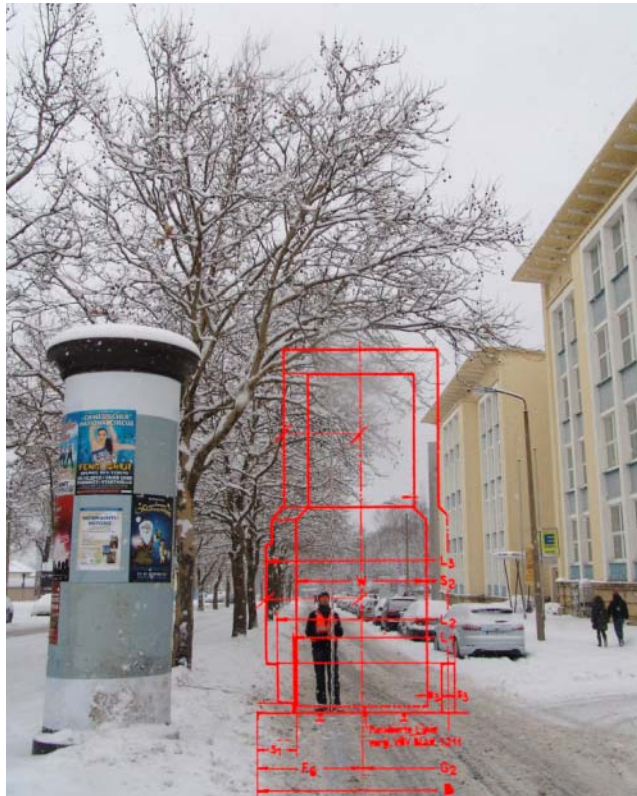
## Variante 1

- stammnahe Entnahme von Starkästen
- Fäulen am Stammkopf
- Hohes Risiko und hoher künftiger Aufwand

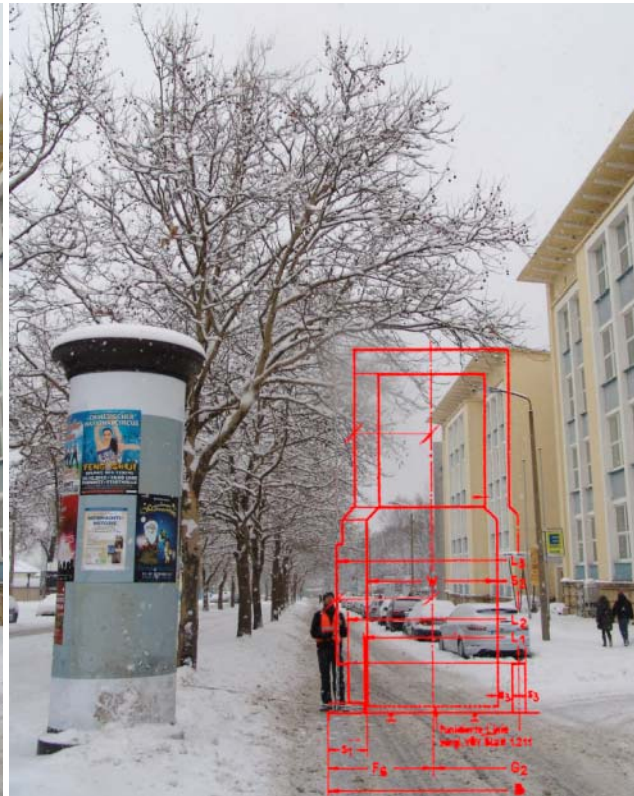
## Variante 2

- Funktionserhalt
- Einkürzen Grobäste problematisch
- Erhöhter Pflegeaufwand wg. Regeneration

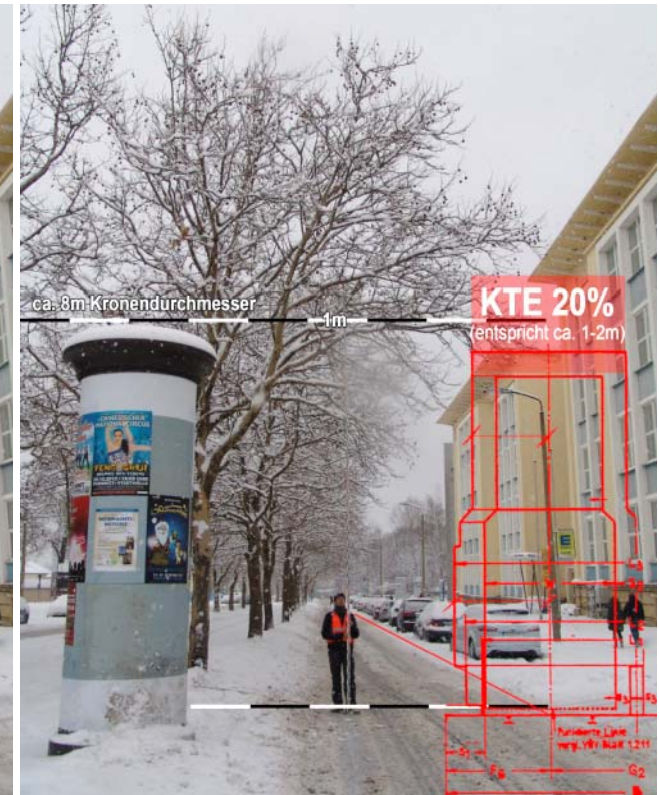
## Variante 3

- baumverträglich
- vorauss. keine Schäden
